禄劝崇德昆明崇德水泥有限公司“6·2” 一般高处坠落事故调查报告

县人民政府“6.2”事故调查组
2024年7月

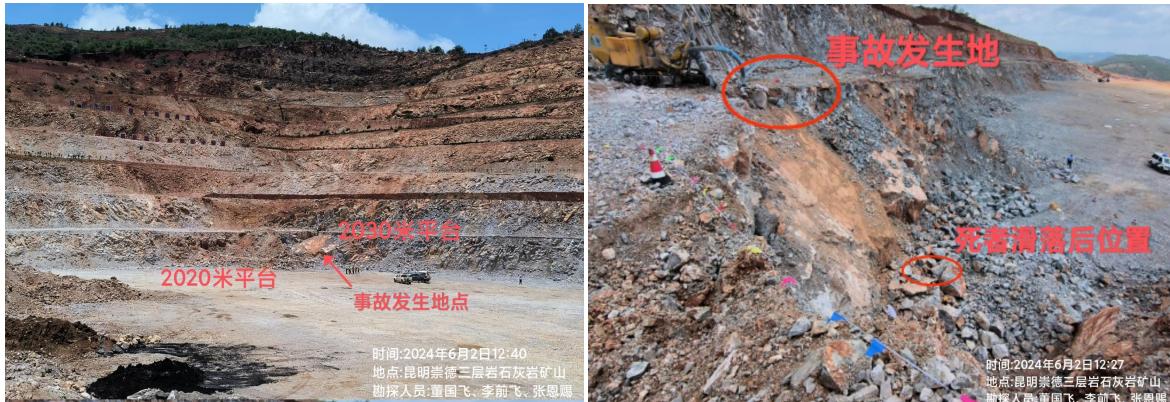
图二：事故现场照片

经现场勘验：事故发生当天天气为晴，但近日有持续降雨情况，位置在云南省禄劝县崇德三层岩石灰岩矿 2030 米平台中段，现场有 1 台履带式深孔钻机（型号为 JK590C），西侧有许多已打好的钻孔，东侧有深孔钻机的部分钻头、油桶等杂物，黄 XX 踩垮处为履带式深孔钻机左斜前方，2030 米平台边沿未发现警示标牌，黄 XX 坠落在 2020 米平台矿石堆上，周围发现黄 XX 携带的安全帽和工作鞋，石块上有一处明显血迹。经测量，踩垮处至坠落地的坡面距离约 9 米，垂直距离约 6 米，坡角约 45 度，钻机履带前沿至坡顶线约 1.8 米，最小平台宽度约 7.5 米。据附近现场作业人员蒋 XX 描述：事故当天，黄 XX 和蒋 XX 携带柴

油到 2030 米平台为钻机添加柴油，添加完毕后对钻机做检查，在检查过程中黄 XX 不慎从 2030 米平台滑倒坠落到 2020 米平台，经抢救无效死亡，黄 XX 坠落时身穿劳保服，头戴安全帽，未佩戴安全带。

岩石构造节理发育^[5]出现顺层滑动，平台边缘土石形成悬空；深孔钻机停放在台阶边缘位置，临边未设置安全防护措施。当黄XX走到深孔钻机左斜前方的平台边缘时不慎踩垮，从2030米平台滑落至2020米平台矿石堆上，头部与石块撞击后受伤，经抢救无效死亡。这是事故发生的直接原因。

由大理恒泰安全科技有限公司出具的《昆明崇德水泥有限公司云南省禄劝县崇德三层岩石灰岩矿“6.2”高处坠落事故调查专家咨询意见》显示，事故现场存在的问题：1.作业人员进入有坠落危险的区域，未采取相应的安全防护措施。2.作业人员和穿孔设备进入危险区域作业，未与台阶坡顶线保持足够的安全距离。3.事故发生的作业区域岩体稳固性差，节理发育，受降雨影响，局部台阶坡面已发生顺层滑动，施工现场软弱破碎、临边区域安全技术措施不到位。
