禄劝屏山禄劝铜锣湾广场项目“6·19”一般机械伤害事故调查报告

禄劝彝族苗族自治县人民政府“6·19”事故调查组

2024年9月

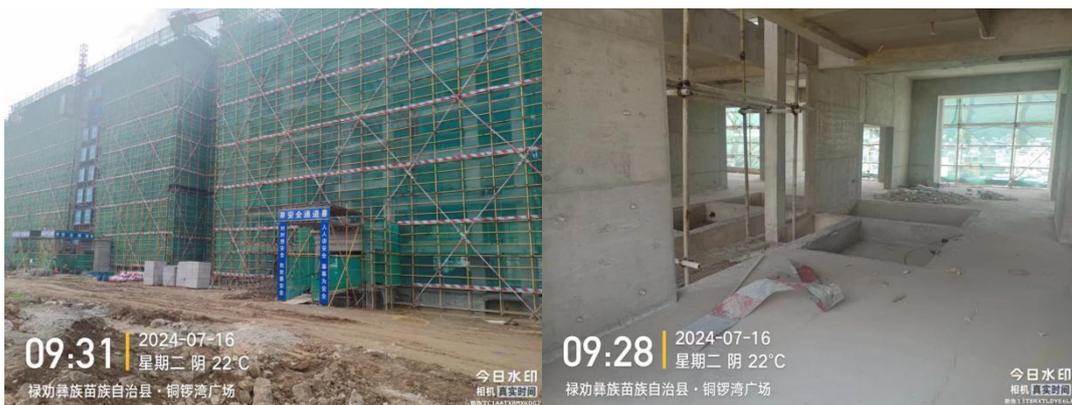
事故发生后，县住建局未及时接报事故信息，未形成有效的现场勘验记录。事故调查组工作人员对事故现场进行了勘察，施工单位未对事故现场进行有效保护。

经核实：事故发生当天天气为晴，位置在云南省禄劝县屏山街道禄劝铜锣湾广场施工工地的B1#号楼五层板面，死者赵XX

头戴一顶红色摩托车头盔，事故发生后，摩托车头盔侧面被贯穿、破损严重。现场有 1 台混凝土泵车，品牌：三一牌、型号 XXXX，臂长 XX 米。泵车驾驶员、操作员杨 XX，持有 B2 驾驶证，驾驶证号：53012819931016XXXX；2020 年 11 月取得湖南建业人才职业技能鉴定中心核发的《住房和城乡建设领域专业技能岗位证书》，混凝土泵车操作（中级），证书编号：51601XXXX。经核查，杨 XX 未与昆明春飞物流公司签订劳动合同，为牛 XX 临时聘用用工。

赵 XX 未按规定佩戴标准合格的安全帽，未辨识出混凝土泵送浇筑存在的安全风险。泵车操作员杨 XX 违反泵车操作规程，施工前未将泵车泵管进行认真清理，在现场施工人员赵 XX 未与混凝土输送管保持 10m 的安全距离的情况下，启动泵车进行润管，因泵管堵塞，压力过大，导致泵管甩动打到赵 XX 头部，造成人员伤亡。
