# 禄劝崇德产业园区标准化厂房建设项目 “9·29”一般坍塌事故调查报告

禄劝彝族苗族自治县人民政府 “9·29” 事故调查组

2024 年 11 月 21 日

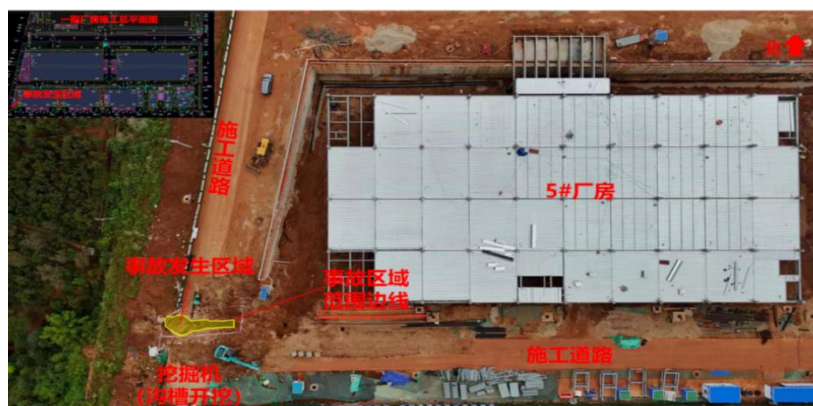
图 1 事故现场平面图

2024 年 9 月 28 日下午 19 时 30 分左右，班组长盘 XX 在未向相关部门和监理单位审批报备的情况下，组织班组成员徐 XX、黄 XX 和挖机师傅丁 XX 加班，在禄劝崇德产业园区标准化厂房建设项目 5 号楼西南角进行室外排污管线沟槽开挖作业。23 时 30 分左右，因时间太晚和沟槽开挖不符合技术要求，被现场巡查的魏 XX 和秦 XX 叫停。停工后，盘 XX 组织徐 XX 和黄 XX 收拾施工工具。在 29 日 0 时 20 分左右，盘 XX 带了 1 把锄头，不顾魏 XX 等人劝阻，下到沟槽底部查看预埋的污水管接口是否被挖出来。在由西向东走向预埋的污水管接口过程中，沟槽北侧局部塌方，致使盘 XX 被泥土掩埋，经抢救无效死亡。详见图 1：

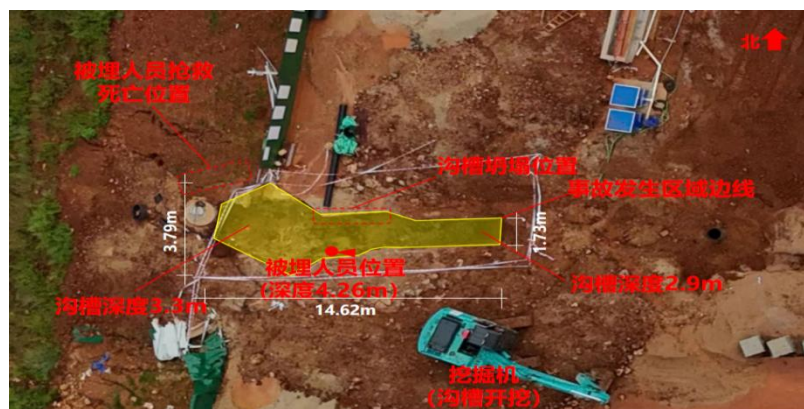
图 2 事故现场平面图

经现场勘验：事故发生当天天气为多云，位置在禄劝崇德产业园区标准化厂房建设项目 5 号楼西南角，现场有一道挖好的东西向的污水管沟槽，经测量，基坑总长 14.62 米，宽度由西向东逐渐变窄，分别为 3.79 米、2.23 米、2.16 米、1.73 米，深度由西向东逐渐变浅，事故发生点深度为 4.26 米。基坑内有锄头 4 把，铁锹 3 把，黄色安全帽 1 顶，少许的水泥块。基坑上方北侧，有土方坍塌的痕迹，有水泥板断裂的碎块。南侧土堆上停放了一台型号为 SK250LC 的蓝色挖机。详见图 2、图 3：

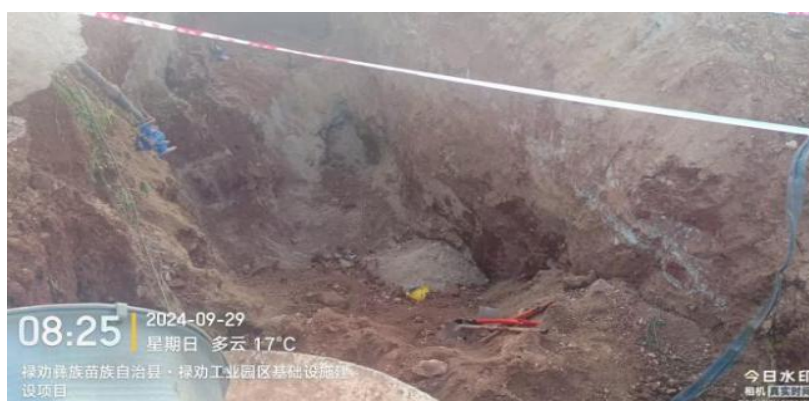
图 3 事故现场照片

死者盘 XX 安全意识淡薄，夜间施工未按规定程序进行审批报备，擅自组织工人违章作业；在作业过程中，对危险性较大的分部分项工程，没有按照《场内排水安全专项施工方案》第四章

第 3 项<sup>[1]</sup>和第 4 项<sup>[2]</sup>规定的安全措施及技术交底进行施工，违规采用垂直开挖，造成沟槽北侧局部坍塌，致使本人死亡。
