禄劝九龙九龙镇普渡河三江口农旅产业融合 发展项目“7·25”一般落水事故 调查报告

禄劝彝族苗族自治县人民政府“7·25”事故调查组
2025年9月

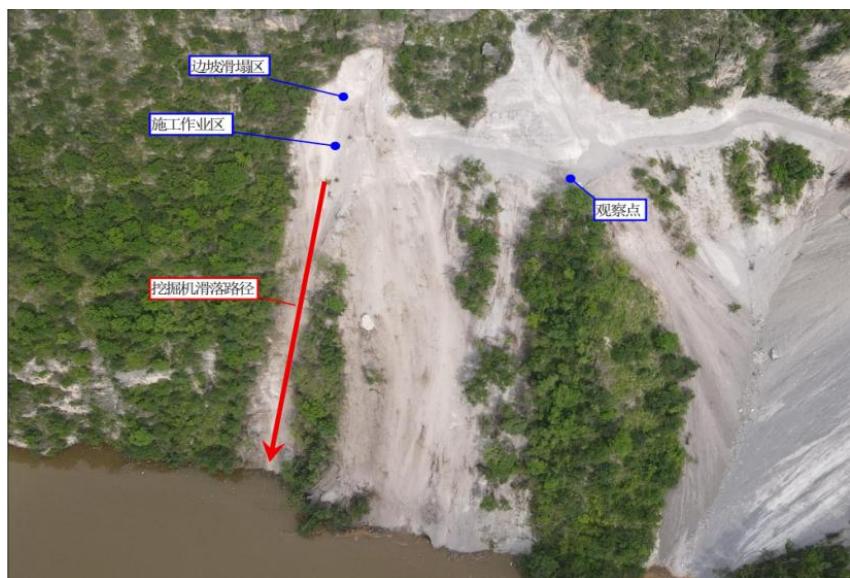
图6 事故现场示意图

2025 年 7 月 25 日 18 时 40 分许，挖掘机驾驶员张 XX 驾驶挖掘机在九龙镇普渡河三江口农旅融合产业发展项目修建德善村普渡河江边电站至民权村委会河底村小组沿江公路的过程中，在

挖机的右前方发生边坡滑塌，滑塌延续至右后方，将挖机后尾挤到下方，形成头上尾下的一个状态。挖掘机驾驶员张 XX 朝着山头的方向，用破碎头勾土，想稳住挖掘机。最终，挖掘机无法稳住，随着滑塌的砂石滑向普渡河河道，导致挖掘机设备和驾驶员一同滑入普渡河河道，被水淹没，驾驶人员失联。7月29日，失联的驾驶员遗体被发现并确认已经死亡。详见图6：

施工作业区地质条件差，山体岩石破碎、松散，事故发生前作业区出现持续降雨，进一步加剧了该区域地质灾害的发生风险。在作业过程中，施工单位未按照施工图设计及专项施工方案要求进行放坡开挖^[3]，致使边坡处于失稳状态。死者张 XX 安全意识淡薄，进入有滑坡危险的区域作业未采取相应的安全防护措施；在事故发生时，应急处置不当，造成本人死亡的安全事故。

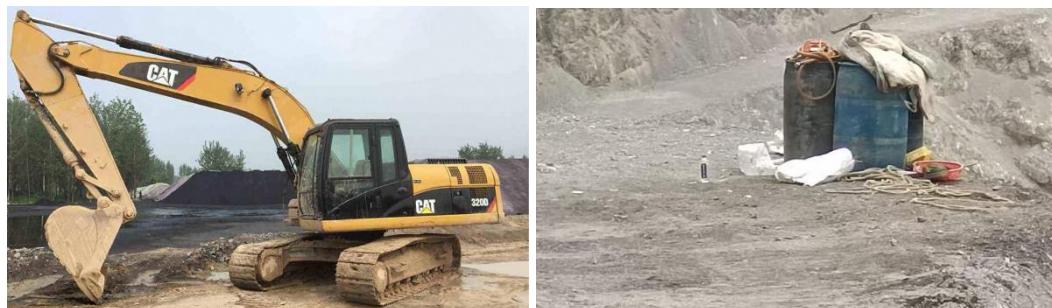
图 7 事故现场照片

经现场勘验：事故发生当天天气为晴，位置在九龙镇德善村委会普渡河江边电站至民权村委会河底村小组之间的普渡河河道上方半山上，距离河面约90米。事故现场局部坍塌，连续有碎石和山砂滑落。事故现场往普渡河江边电站方向约40米处，有铁皮油桶3个、红色塑料撮箕1把，绳子、口袋、矿泉水等杂物若干。事故发生当天，有现场施工人员4人，挖掘机驾驶员1

人，挖掘机设备（型号为卡特 320D 型中型挖掘机）1 台。详见图 7。
